Tunnus	A	Muutos	Korkeusjärjestelmän N43 ->N2000	VKu 22.3.19	MPa
				Päiväys ja suunnittelija	Päiväys ja tarkastaja
Rakennuskohte	Nyyrikin alue KULLERVONKATU Katu- ja vesihuoltosuunnitelma (gk27,N2000)			Teknisen johtajan hyväksyminen Vahv. Vesa-Jukka Vornanen 22.8.2019 95\$	Juokseva no Mittakaava 1:500
Suunnittelijan yhteystiedot	Kotkan kaupunki Tekniset palvelut Kustaankatu 2, PL 114 48101 Kotka (05) 2341			Korvaa piirustuksen katukonfaisia suunnitelmia, ks. piirustukset Korvattu piirustuksella	Piirustuksen tunnus KV7-285.2
Pvm, suunnittelija 22.3.2019 VKU	Pvm, tarkastaja 15.8.2019 MPa	Pvm, hyväksyjä	Pvm, hyväksyjä	Suunnitteluala	Tiedosto

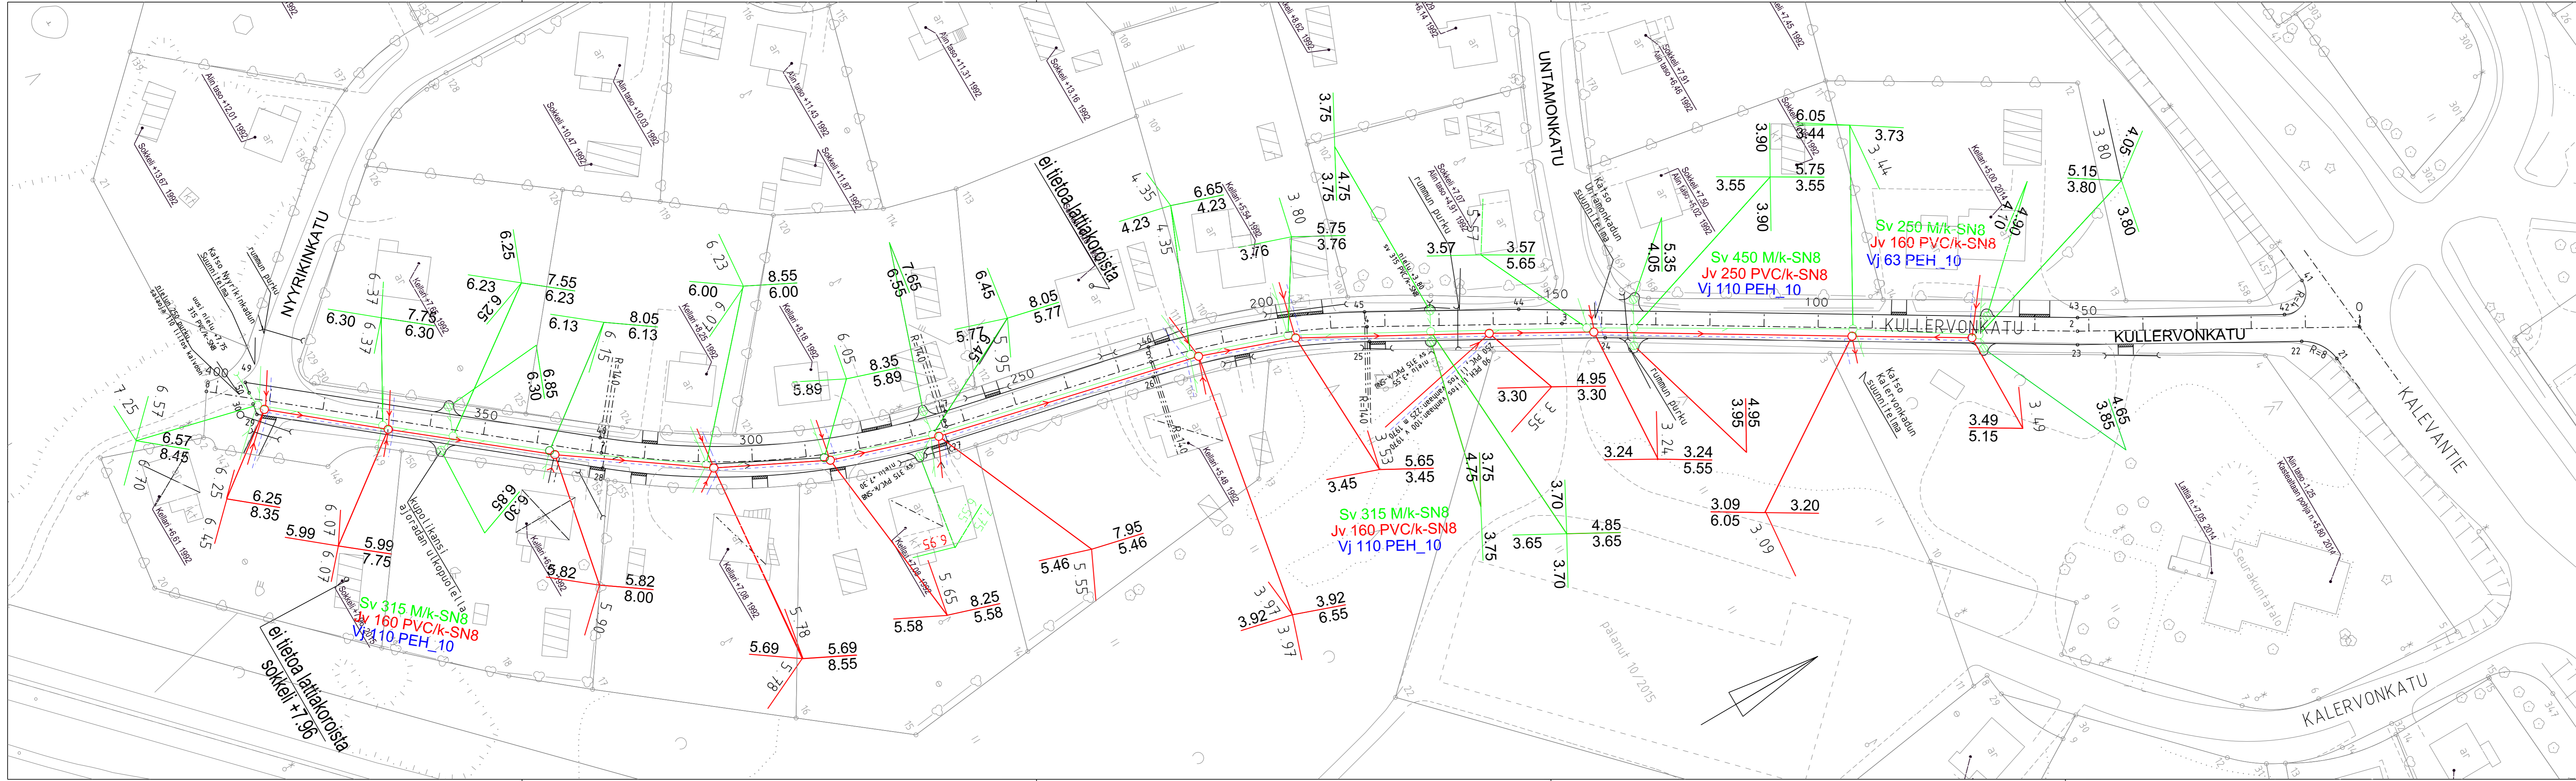
Padotuskorko ei toteudu

SV-padotuskorko ei toteudu

Kuvassa osoitettu kiinteistöjen omistuksessa olevia rumpuja. Siltä osin kun niitä joudutaan rikkomaan, on ne korjattava entiselleen.
