Tunnus	A	Muutos	Korkeusjärjestelmän N43 ->N2000	VKu 22.3.19	MPa
				Päiväys ja suunnittelija	Päiväys ja tarkastaja
Rakennuskohde	Nyyrikin alue NYRIKINKATU Katu- ja vesihuoltosuunnitelma (gk27,N2000)			Teknisen johtajan hyväksyminen Vahv. Vesa-Jukka Vornanen 22.8.2019 955	Juokseva no Mittakaava 1:500
Suunnittelijan yhteystiedot	Kotkan kaupunki Tekniset palvelut Kustaankatu 2, PL 114 48101 Kotka (05) 2341			Korvaa piirustuksen katukonfaisia suunnitelmia, ks. piirileikkaukset Korvattu piirustuksella	Piirustuksen tunnus KV7-285.3
Pvm, suunnittelija 22.3.2019 VKu	Pvm, tarkastaja 15.8.2019 MPa	Pvm, hyväksyjä	Pvm, hyväksyjä	Suunnittelualue	Tiedosto

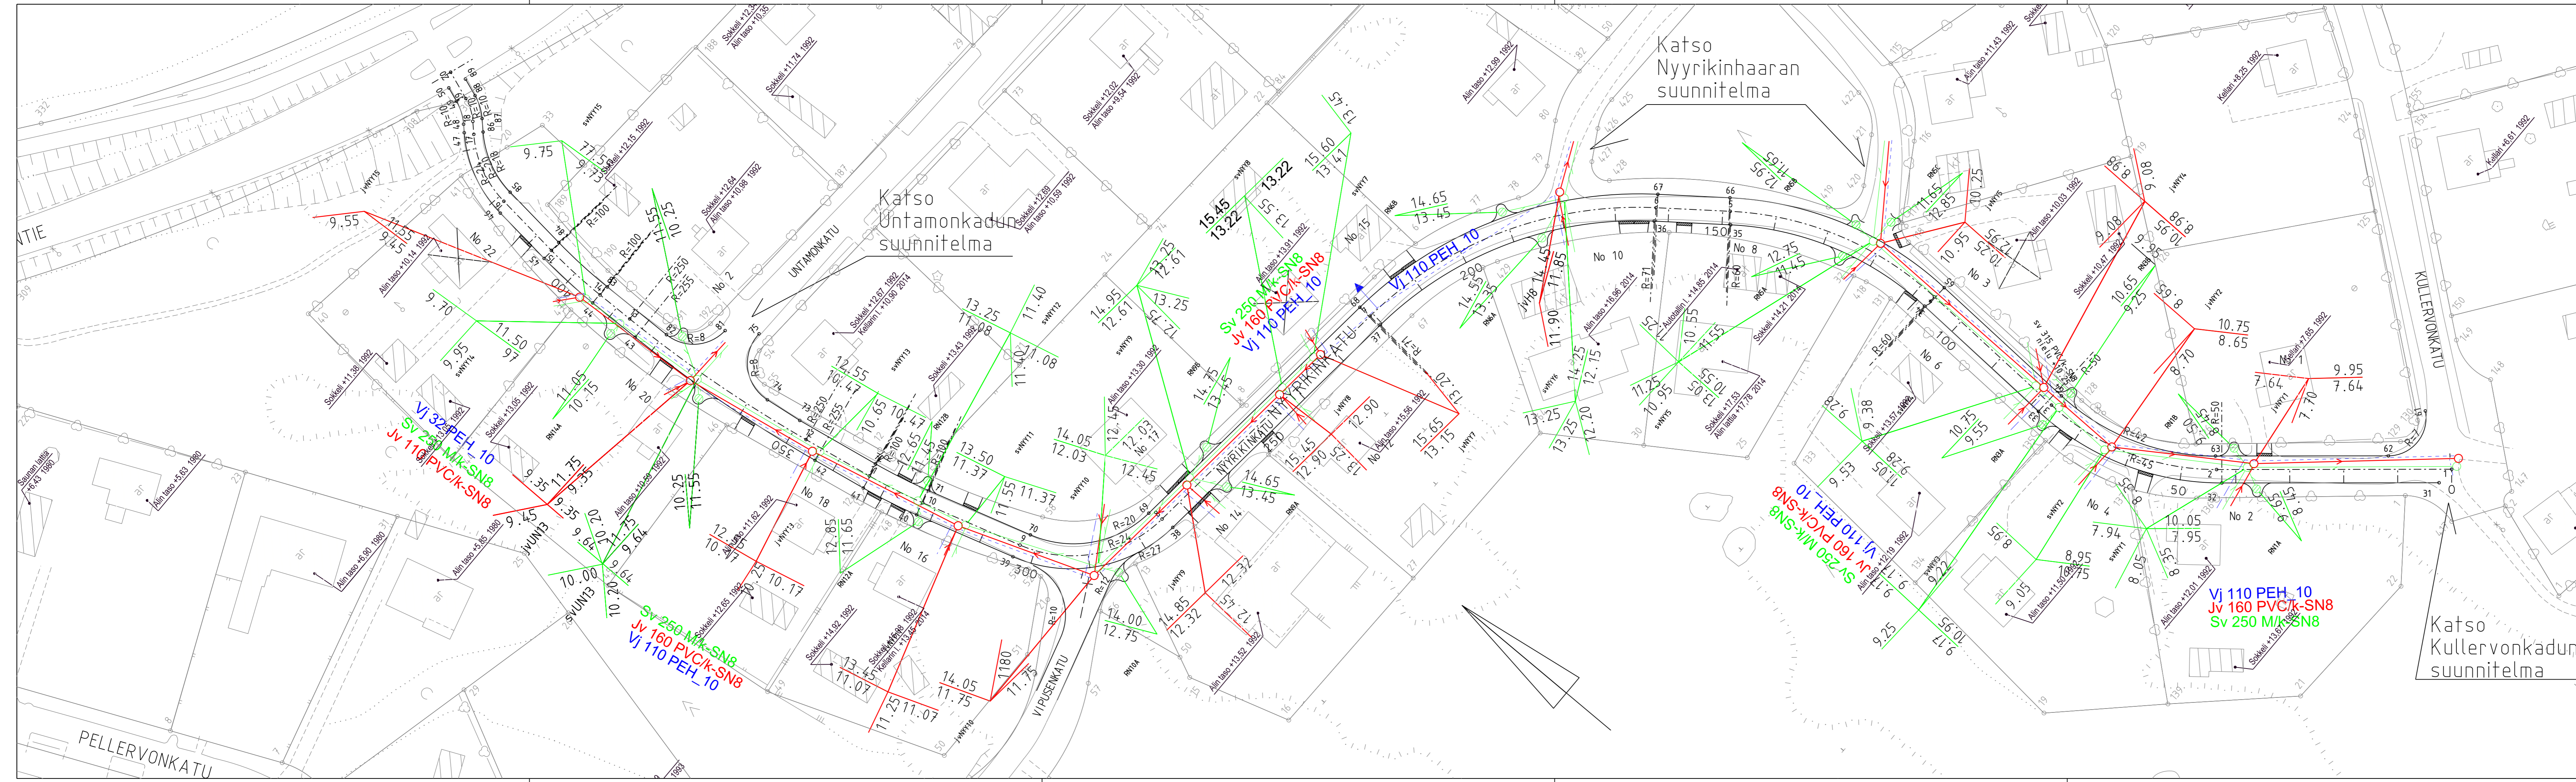
Padotuskorko ei toteudu.

Sv-padotuskorko ei toteudu.

Kuvassa osoitettu kiinteistöjen omistuksessa olevia rumpuja. Siltä osin kun niitä joudutaan rikkomaan, on ne korjattava entiselleen.
